# Een archeologische en bouwhistorische waarneming op de locatie Molenstraat 21-23 te Rhenen

*Archeologische en bouwhistorische verslagen Milieudienst Zuid-Oost-Utrecht 2*

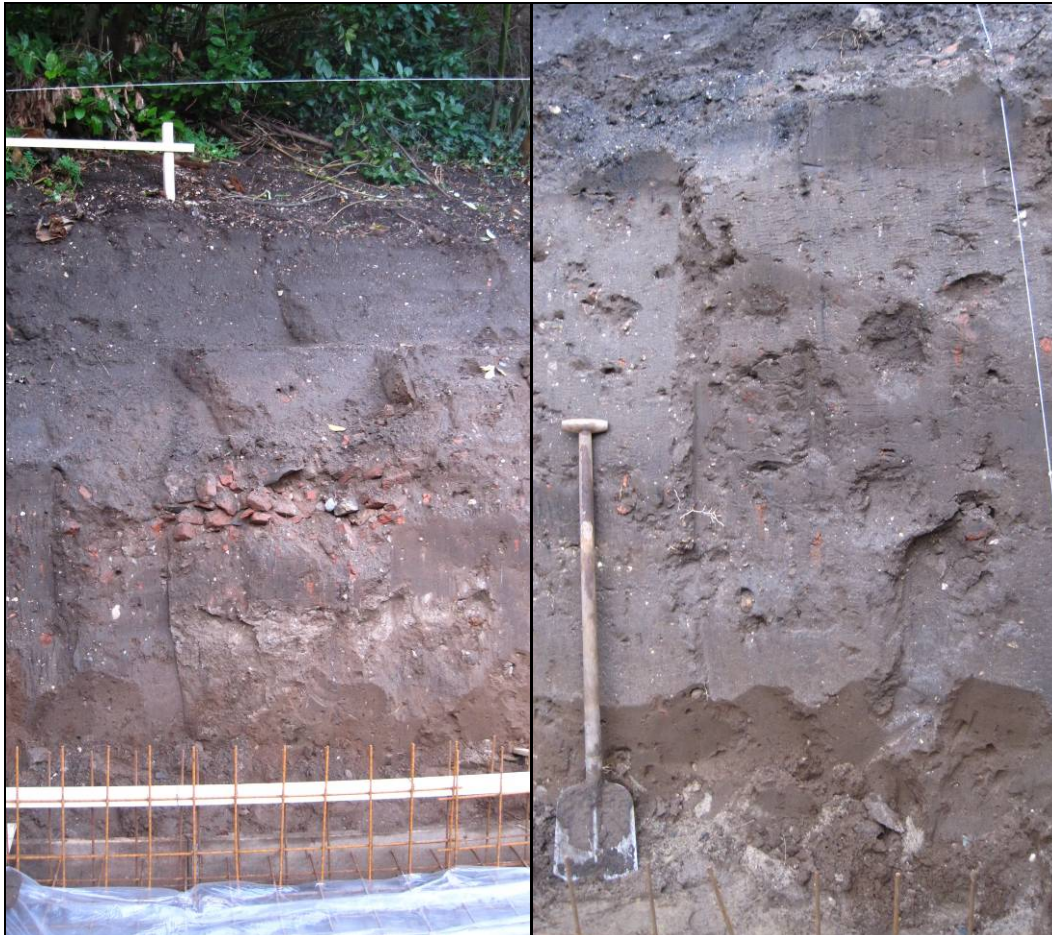
Op basis van het noord- en oostprofiel kan aannemelijk worden gemaakt dat zich in de ondergrond van het plangebied een intact esdek heeft bevonden en zich deels nog steeds bevindt. Dit esdek kenmerkt zich als een egale bruine humeuze zandlaag met plaatselijk in de top fragmentjes baksteenpuin en houtskool.

*Afb. 3: links: overzicht putwand; rechts: detail putwand met onderin het esdek (beide foto's gezien richting het noordwesten)*

Aan de noordwestzijde van de bouwput was boven het esdek een ophogingspakket zichtbaar. Deze bestaat uit een forse ophoging van bruin humeus zand met baksteenpuin en grind. Hierin is geen duidelijke gelaagdheid waargenomen en het pakket kan daarom in één keer zijn opgebracht. Hierop ligt plaatselijk een laagje baksteenpuin waarin een dakpan en aardewerkfragment zijn gezien. De eerste vondst betreft een gesmoorde Hollandse rechtsdekkende golfpan en de tweede een fragment roodbakkerd aardewerk met aan de binnenzijde een vuil loodglazuur. Het gaat hier mogelijk om een fragment van een zogenaamde 'vetvanger'. Ook is een fragment baksteen aangetroffen (rood, zachtgebakken, formaat - x 13 x 6 cm). Hierboven ligt een fors pakket egaal donkergrijs zeer humeuze zand met een klein beetje puin. In deze ophoging is ook geen duidelijke gelaagdheid gezien. Waarschijnlijk kan deze ophoging worden geassocieerd met het opwerpen van de stadswal- en molenbelt die zich direct ten noordwesten van de onderzoekslocatie bevindt en waar de Molenstraat zijn naam aan ontleend.

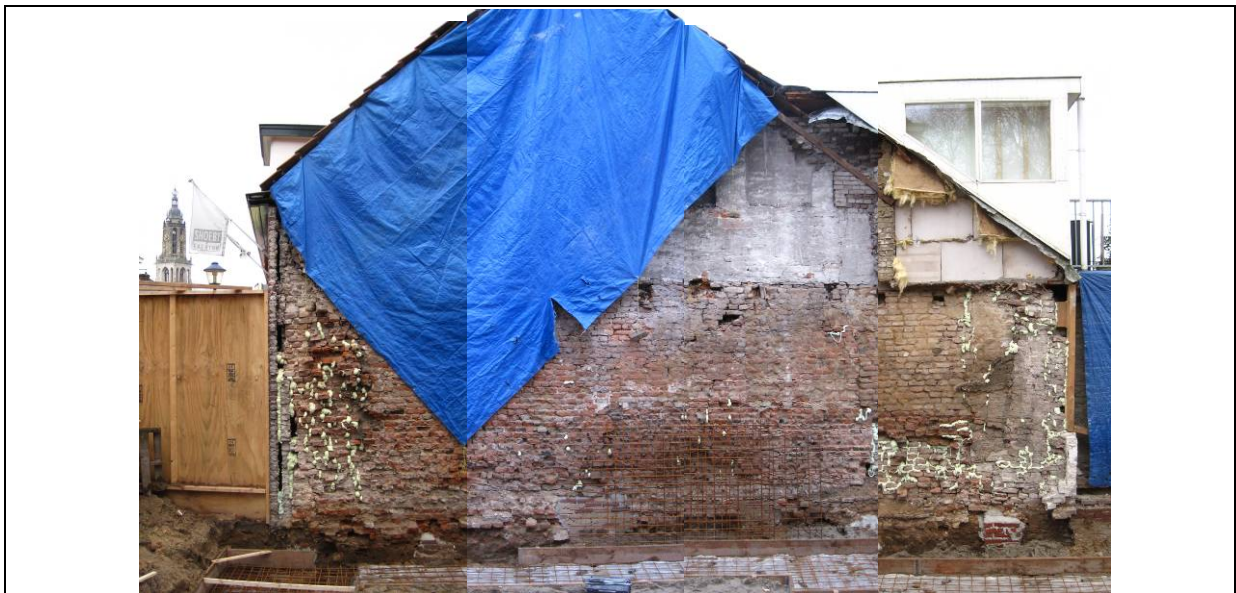
De oostgevel van het naastgelegen pand Molenstraat 21A viel op omdat deze een flinke ouderdom uitstraalde (afb. 4). De gevel was dermate 'wrak' dat de aannemer, om nog enige samenhang in het metselwerk te verkrijgen, er toe was overgegaan om de kieren op te vullen met polyurethaanschuim (PUR-schuim). Plaatselijk waren tevens poeren ter ondersteuning gemetseld. De muur heeft een huidige lengte van 10 meter. Het is niet duidelijk of dit ook de oorspronkelijke lengte is. De gevel stond iets uit het lood (hellend naar het noordwesten). De bakstenen zijn in wild verband gemetseld met behulp van lichtgrijze en bruingrijze schelpkalkmortel. De bakstenen zijn onregelmatig van vorm, zachtgebakken en in het formaat 25/27 x 13 x 5/6 cm uitgevoerd. De tienlagenmaat is gemiddeld 71,25 cm (vier metingen). Navraag bij dhr. B. Olde Meierink van het Bureau voor Bouwhistorie en Architectuurgeschiedenis (BBA) wijst uit dat de muur op basis van deze tienlagenmaat en de baksteenformaten vermoedelijk in de tweede helft van de 14<sup>e</sup> eeuw is te plaatsen. De muur is vermoedelijk eensteens breed en op staal gefundeerd. De fundering sprong beneden het maaiveld enkele centimeters uit. Dit is veroorzaakt door het feit dat men de stenen vanaf het toenmalige maaiveld heeft ingehakt en onder dit niveau niet.

*Afb. 4. Compositiefoto muurwerk Molenstraat 21A (gezien richting het zuidwesten)*

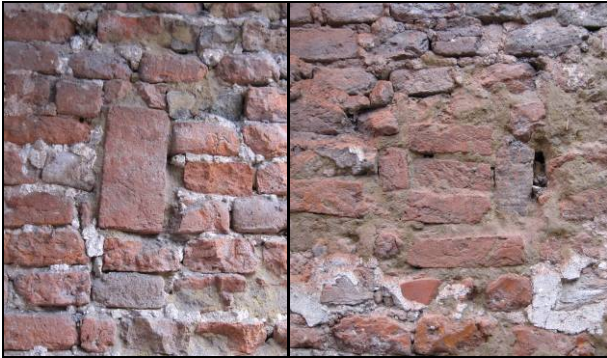
In het opgaande metselwerk was duidelijk te zien dat zich ter hoogte van de eerste verdieping oorspronkelijk balkgaten hebben bevonden (afb. 5) waarin de vloerbalken van het pand Molenstraat 23 waren opgelegd. Deze zijn op een later moment dichtgemetseld (het is niet duidelijk of deze primair zijn ingemetseld of dat ze zijn ingehakt).

Afb. 5. Voorbeelden van enkele dichtgezette balkgaten.

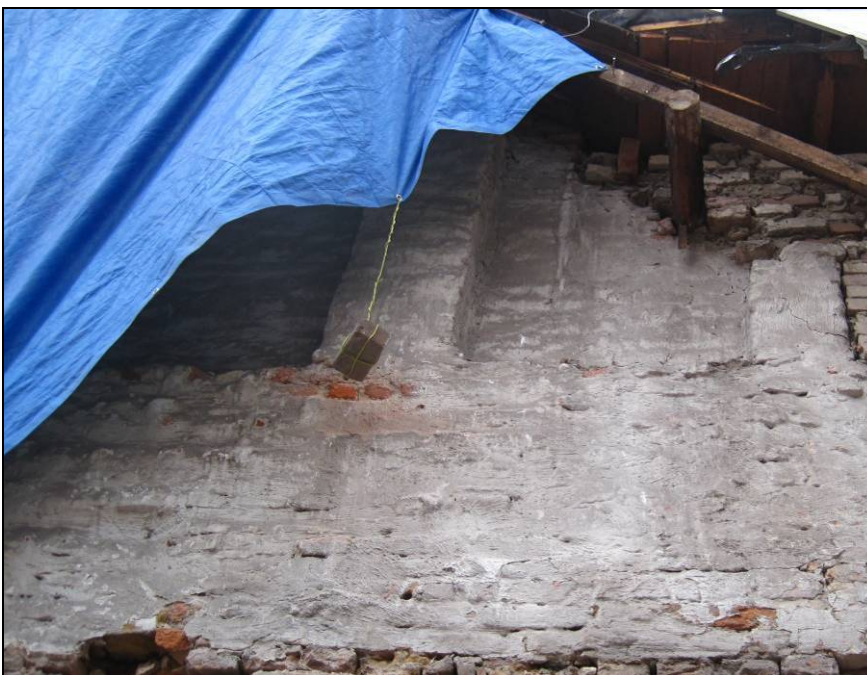
Op een hoger niveau is goed te zien dat de gevel terugspringt en dat zich in de (vermoedelijke) as van de gevel twee bakstenen kolommen bevinden (afb. 6). Het is verleidelijk om hierin schouwwingen te zien, maar deze interpretatie is niet zeker. Eventuele roetaanslag is namelijk niet (meer) zichtbaar omdat de gevel bepleisterd is. Tevens is de relatie met het vloerniveau niet waarschijnlijk omdat de wangen dan te hoog geplaatst zouden zijn geweest. Aan de achterzijde van Molenstraat 21A is recentelijk een dakkapel geplaatst. Hierbij is een deel van de oude gevel weggebroken. De huidige daklijn van 21A lijkt niet tot de aanlegfase van het gebouw te behoren want het was duidelijk te zien dat men deze heeft ingekort.

Afb. 6. De ingekorte daklijn ter hoogte van de bakstenen kolommen (locatie schouw?).
